MAYO 2020 N° 3

# Un reto pendiente: las condiciones físicas de las escuelas rurales multigrado de Piura, Cajamarca y Loreto

Gabriela Arrunátegui y Jonathan Mendoza (GRADE)

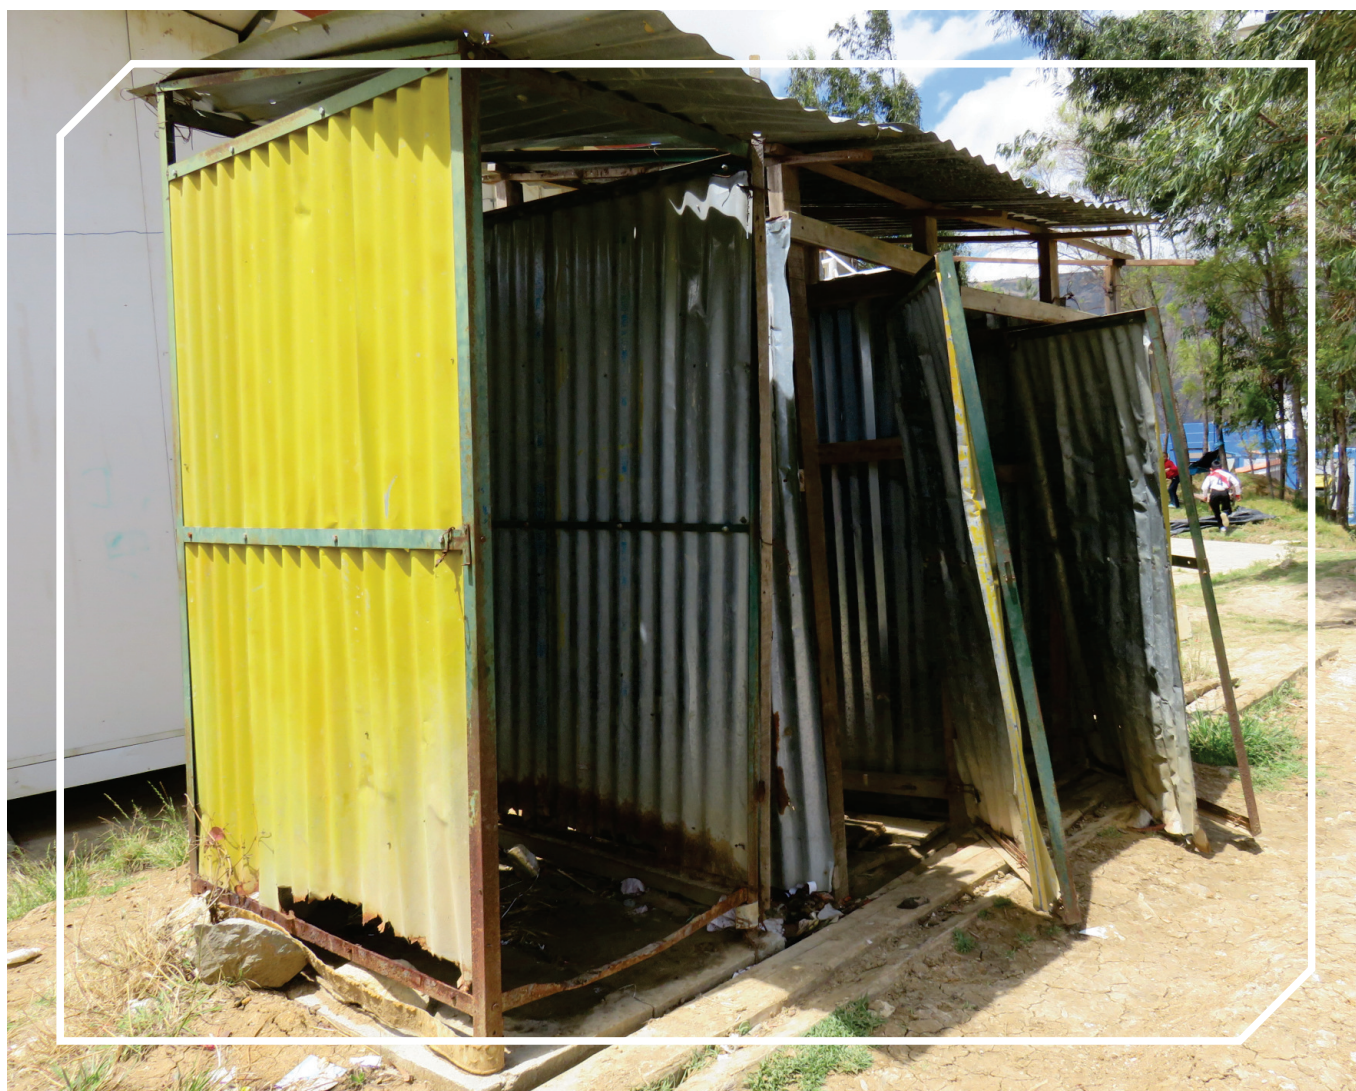
## Imagen 2

En su mayoría, los baños estaban hechos de ladrillos, cemento y techos de calamina, a excepción de una escuela en Cajamarca, cuyo baño es enteramente de calamina, muy deteriorada (ver imagen 2), y de otra en Loreto, que tiene un baño de madera.

### Escuela en el distrito de Cutervo, Cajamarca
